# TORGU VALLAVALITSUS

### **Ekspertarvamus**

**Saare maakonnas Torgu vallas Türlu külas Penumetsa II kinnistul  
paikneva rajatise keskkonnamõjudest**

Tallinn 2008

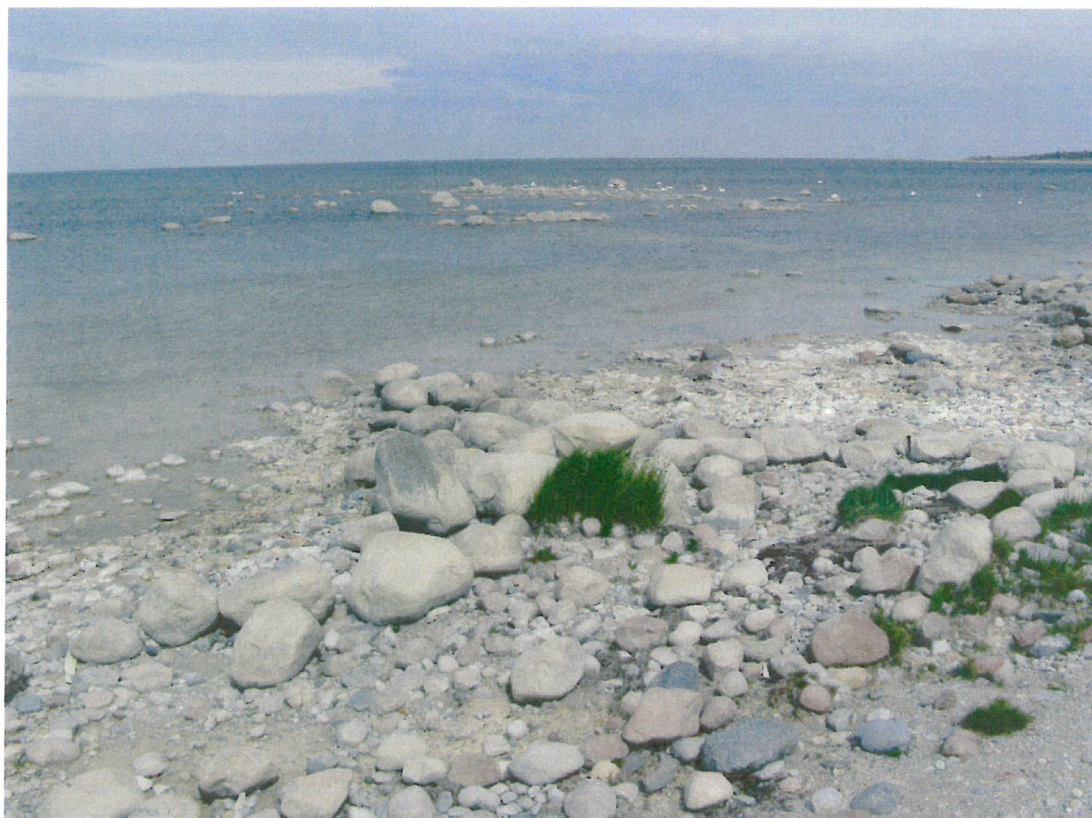
Uuemal värvilisel ortofotol on võimalik selgesti jälgida rannalähedase merepõhja iseloomu vaid olemasolevast kivimuulist lääne pool, kus on võimalik eristada sama rahnude ala, mis on näha ka vanemal ortofotol. Selgesti saab eristada samas kohas paiknevaid üksikuid suuremaid rändrahne ja kivide kogumeid. Selles piirkonnas kahe ortofoto võrdlemisel nii rannas kui ka rannalähedasel merepõhjal märgatavaid muutusi pole näha. Kivimuulist ida pool pole uuemal ortofotol võimalik eristada üksikuid rahne, kuid selgesti eristuvad rannalähedases merepõhjas madalad alad, mis vastavad vanemal ortofotol rahnude kogumitele. Neid rahnude kogumeid oli võimalik jälgida ka visuaalselt selle piirkonna külastamisel 10. juunil k.a. (foto 1). Oma osa rahnude kogumike kujunemisel on ka talvisel rüüsil, mis on Eesti rannikule väga iseloomulik.

**Foto 1.** Rahnude kogumeid madalmeres oli võimalik jälgida visuaalselt selle piirkonna külastamisel 10. juunil k.a. madala meretaseme ajal.

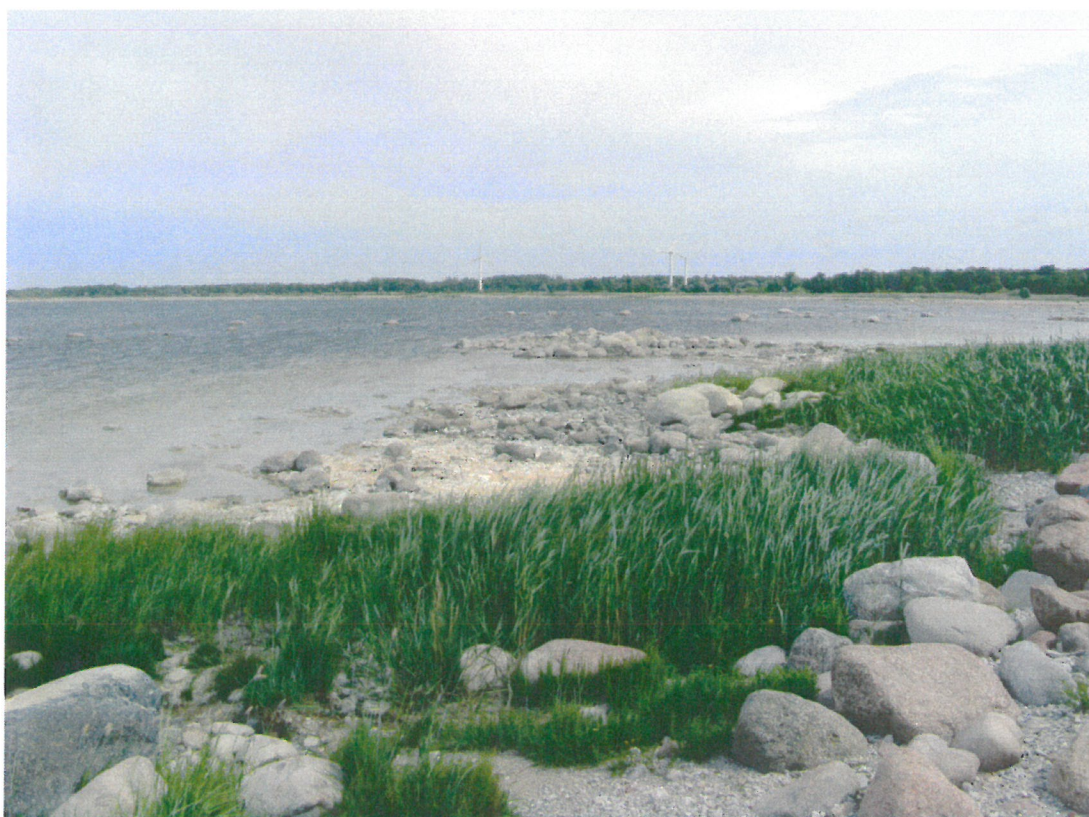
Lisaks kivimuulile on kinnistul praktiliselt paralleelselt rannajoonega ca 100 m pikkuselt rajatud kaldakindlustus, mis peaks rannikul paiknevat teed ja teest mere poole jäävat territooriumi kaitsma tormikahjustuste ja üleujutuste eest. Varem oli selles piirkonnas looduslikult kujunenud rohkete rahnudega kivine ja lauge moreenrand, nagu ka see praegu esineb piirkonnast ida pool (foto 2), mis ka tugevate tormilainetega ei kannatanud oluliste muutuste all. Sellise iseloomuga lauge rahnuline rand on oma ehituselt ja arengult tüüpiline murrutusele alluv moreenrand. Pideva aeglase murrutuse (erosiooni) käigus on moreeni koostises olev peenem aines nagu liiv – kruus väljapestud ja need on settinud rannalähedasel ala, kruus rannal, liiv nii rannal kui ka rannalähedasel merepõhjal – rannakul. Kõige peenem moreeni koostisosa kantakse murrutuse käigus aga hõljumina tormihoovustega avamerre, kus see settides moodustab merepõhja setteid. Allesjäänud rahnud, munakad ja teised suuremad koostisosad moodustavad lainetusele alluvas rannavöötmes tõhusa loodusliku kaitse selle edasise murrutuse vastu. Rajatud kaldakindlus rannadünaamikas uusi olulisi muutusi ei põhjusta, kuna rahnudest kaldakindlustus on samas looduslikult esineva murrutusranna analoog, mille vastupanuvõime tormitegevusele sõltub materjalide tugevusest ja rajatise konstruktsiooni iseärasustest. Samal ajal on see kaldakindlustus kaitseks kõrge meretaseme korral rannalähedase territooriumi üleujutuste eest, kus paikneb ka ainus rannalähedasi kinnistuid teenindav kohalik tee.

**Foto 2.** Looduslikult kujunenud rohkete rahnudega kivine ja lauge moreenrand esineb praegu vaadeldavast piirkonnast ida pool.

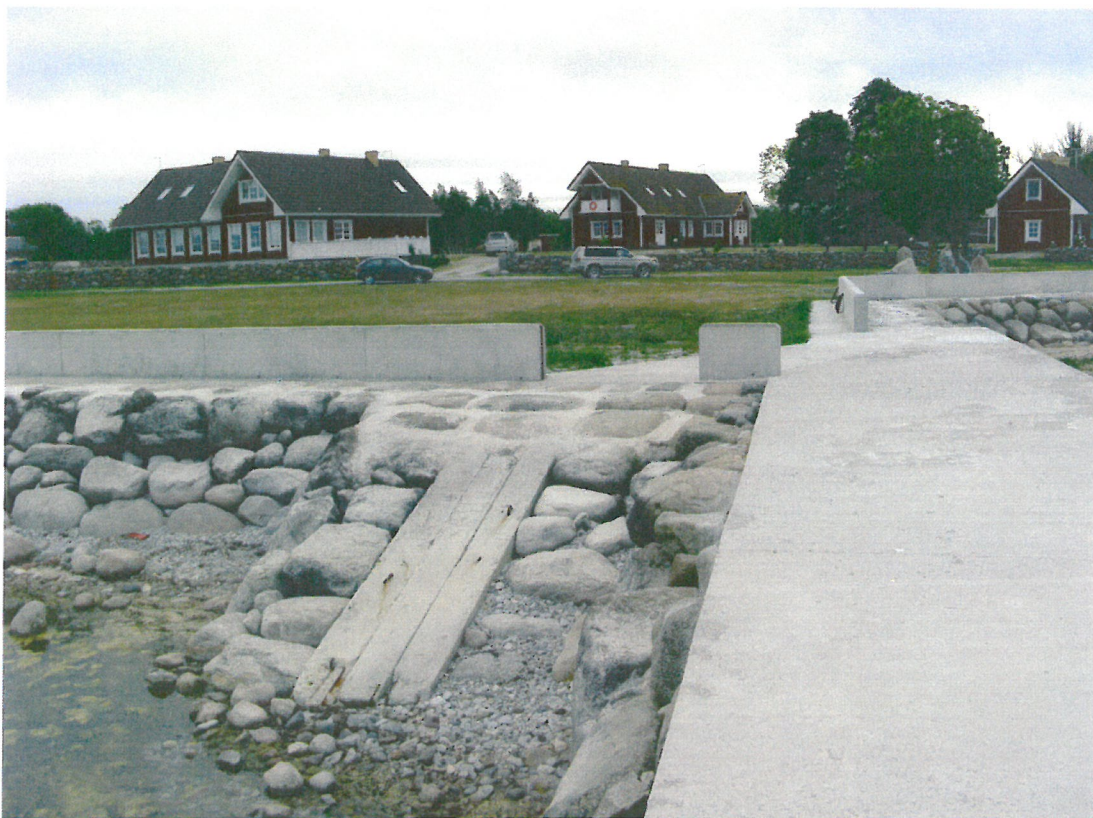
Kaldakindlustuse ja kivimuuli vahelises nurgas on olemas kas halvasti ehitatud või oskamatult projekteeritud? paadislipp – kaldtee (foto 3.), mis ei täida selleks ettenähtud ülesannet. Sellesse külapirrkonda tuleks luua tingimustele vastav paatide vettelaskmise võimalus – slipp. Kaasajal on levinud näiteks betoonplaatidest kaldteed, mis võimaldavad (auto-) järelkäru toodavaid paate kerge vaevaga vette lasta ja välja tõmmata. Vajadusel tuleb paadislipiks sobiv asukoht ja konstruktsioon leida külarahval ühiselt ja kokkuleppel kinnistu omanikuga.

**Foto 3.** Kaldakindlustuse ja kivimuuli vahelises nurgas on olemas kas halvasti ehitatud või oskamatult projekteeritud (?) paadislipp – kaldtee.

Soovitaksin vahetult muuli kõrvale (lähedusse) sobivasse kohta vajadusel välja ehitada külarahva paatide vettelaskmiseks sobiv kaldtee – slip (kokkuleppel omanikuga);

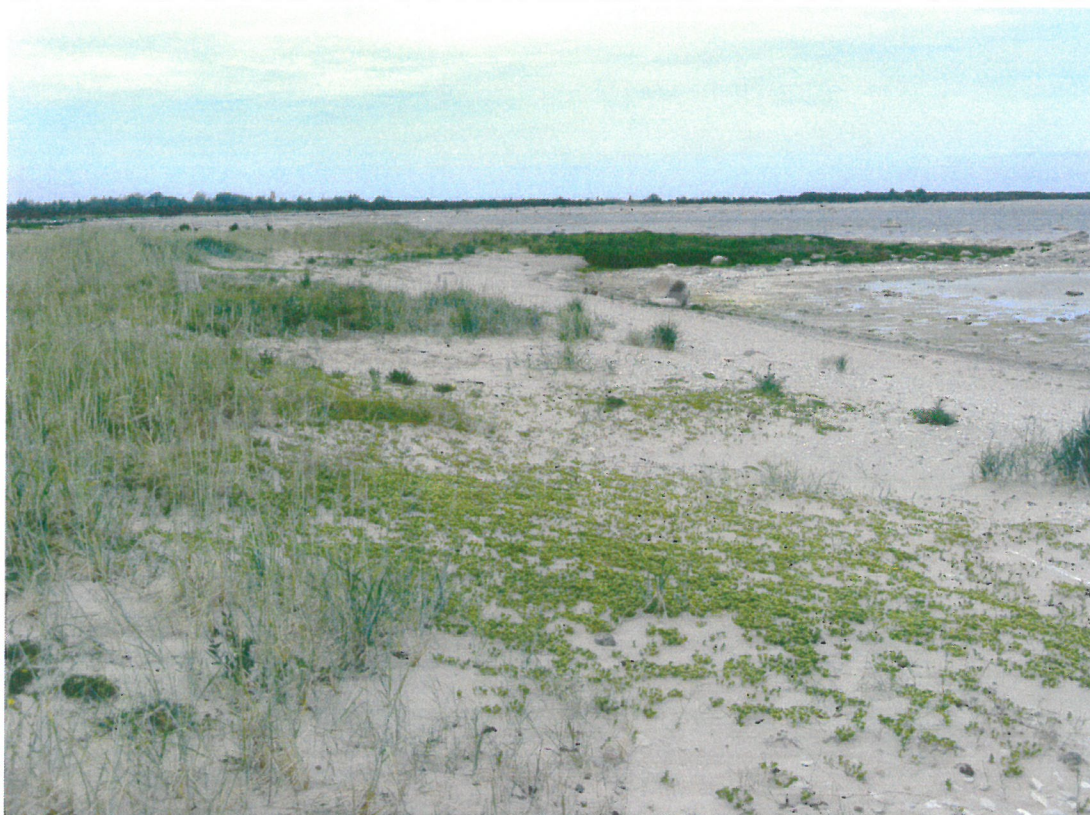
Rajatisest lääne poole jääb külarahva poolt kasutatav ca 100 m pikkune liivane, madalate eelluidetega liivarand, nn taskurand, so kiviliste neemikute vaheline väheulatuslik kuhjerand (foto 4). Seejuures on üheks neemikuks risti rannajoonega ehitatud kivimuul, mis soodustab siin lahesopis liivade püsimist. Suplustingimused selle piires on seoses väga lauge rannalähedase merepõhja tõttu üpris nigelad. Suplustingimuste parendamiseks soovitaksin kokkuleppel omanikuga rajatis, so kivimuul kohandada supelsillaks. Selleks tuleks välja ehitada rajatise põhjaotsas olev kivitrepp ning pikendada seda suveks paigaldatava käsipuuga puutrepiga, mis ulatuks seal paikneva liivase põhjani. Ohutuse tagamiseks võiks kivimuuli otsa paigaldada vastaval stendil asuv päästerõngas.

**Foto 4.** Rajatisest lääne poole jääb külaharva poolt kasutatav ca 100 m pikkune liivane, madalate eelluidetega liivarand nn taskurand.
