**Saare maakonnas, Saaremaa vallas, Tirbi külas, Kõutsi kinnistul asuva
kivistruktuuri analüüs
Ekspertdihinnang**

Koostas: Madis Nõmm

Kuressaares, 2022

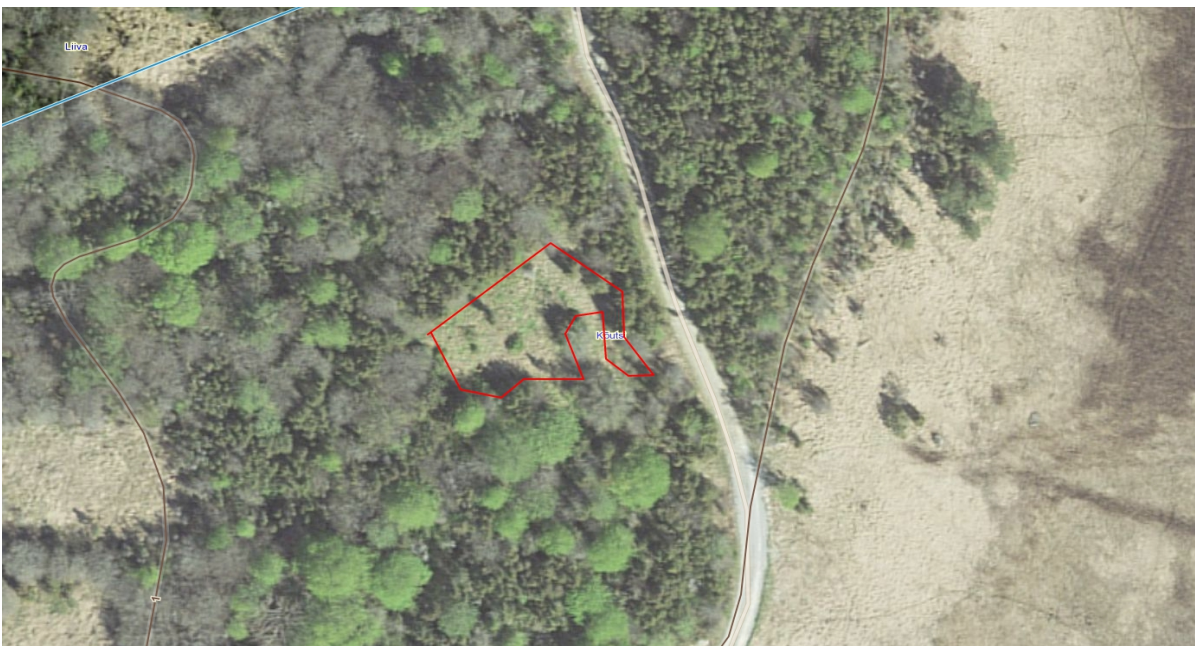
Külalstatav objekt asub kunagisel Vinnilaiul. Seal leidub väike kõrgem nukk, mille absoluutkõrgus on veidi üle 2 meetri. Ühtlasi asub samas kohas väike lagendik. Ortofotol on teatud pildistamisparatamatuse tõttu puude ladvad alati tüve suhtes nõ nurga all. Sellepärast on lagendiku gabariidid täpsustatud maa-ameti maakatte kõrgusmudeli järgi (vt punane joon), mis tähistab võrade servajoont.

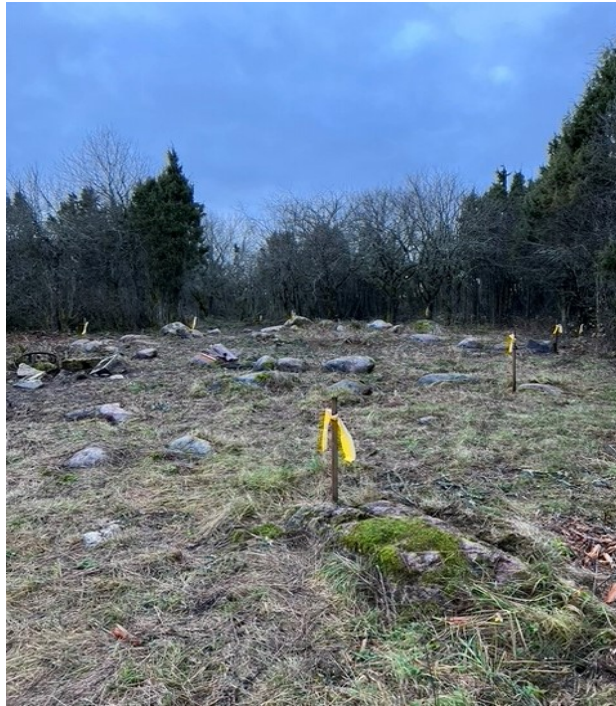
Foto 1. Üldvaade suunaga loodenurgast edelanurga poole. Pildi vasemas servas, keskosa lähedal, korstna pitsi dolomiitdetailide fragmendid. Niisiis on hoones asunud küttekolle.

Vundamendilaadse struktuuri välisgabariidid on orienteeruvalt 13x7,5 m.

Lipukesed markeerivad hoone seinte asukohti.

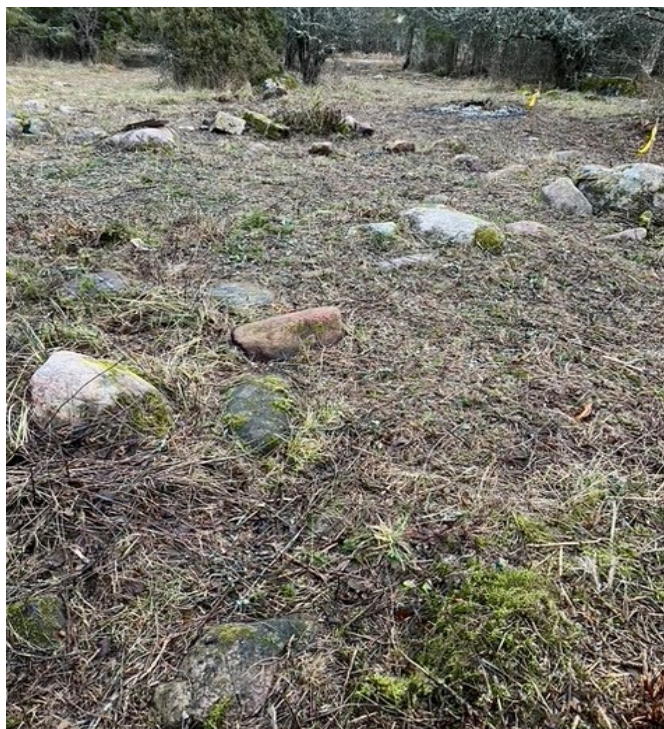
Foto 2. Vaade kagunurgale läänest. Nurga asukohas on suurem kivi. Ilmselt kasutati seda tema algses looduslikus asukohas. Pildi ülasos keskel korstna pitsi dolomiitdetailide fragmendid.

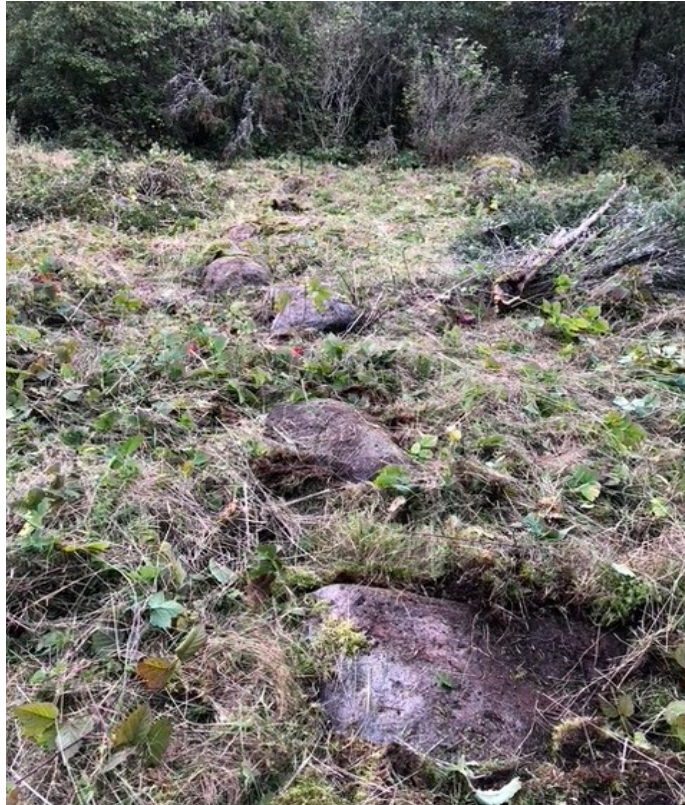
Foto 3. Vaade põhjapoolsele vaheseinale läänest.

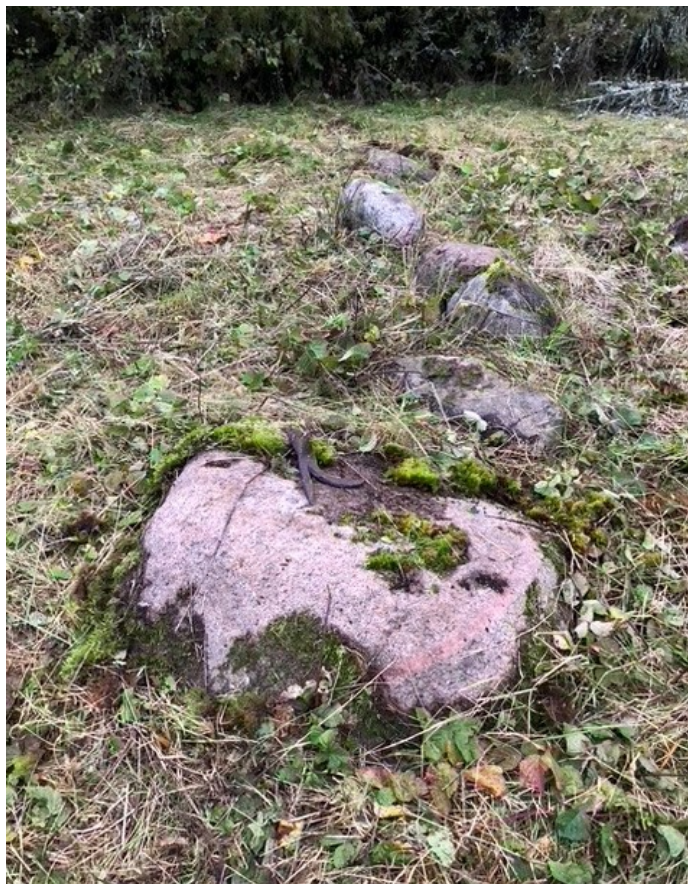
Foto 4. Vaade lõunapoolsele otsaseinale idast. Esiplaanil suur nurgakivi, millel asub pootshaagi metallosa.

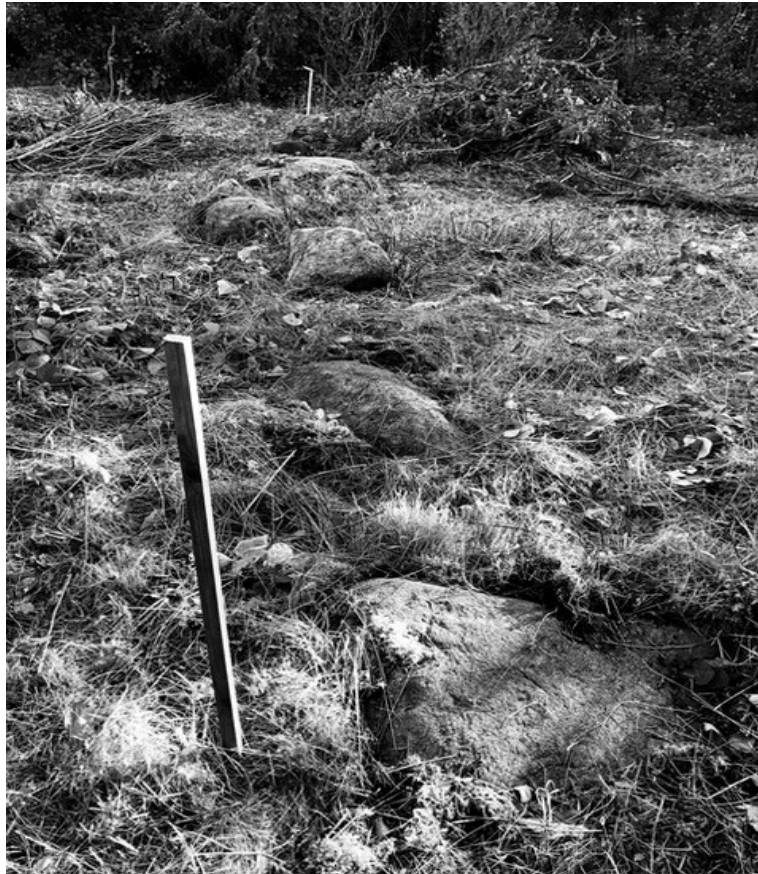
Foto 5. Lõunaapoolne vahesein, pildistatuna läänest.

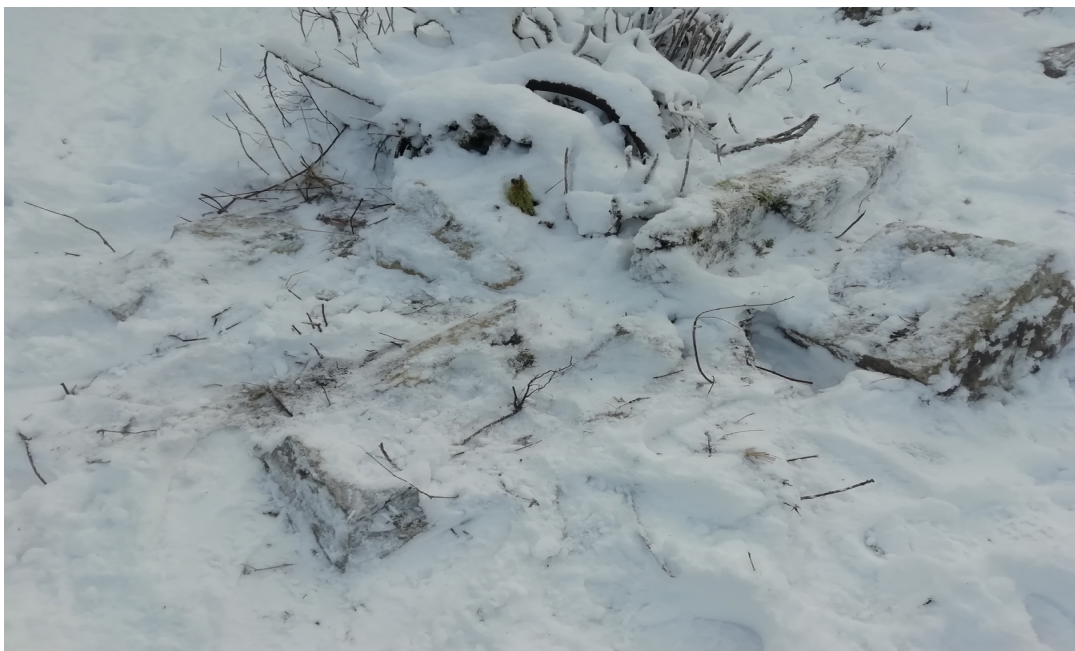
Foto 6. Paremalt korstna pitsi dolomiidist raiutud kael, vasemal ja kaela kohal pitsi krae fragmendid.

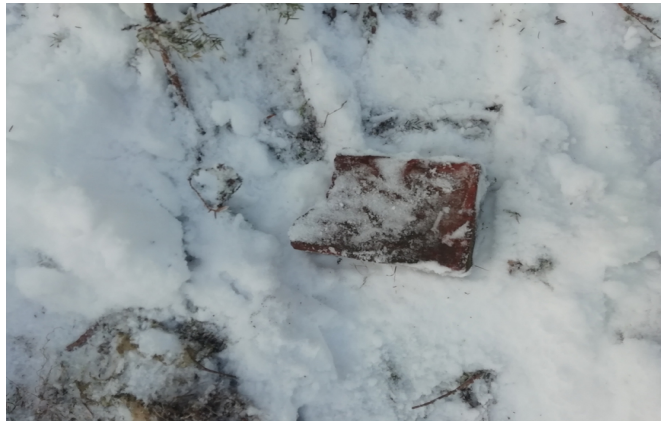
Foto 7. Poolik savitellis

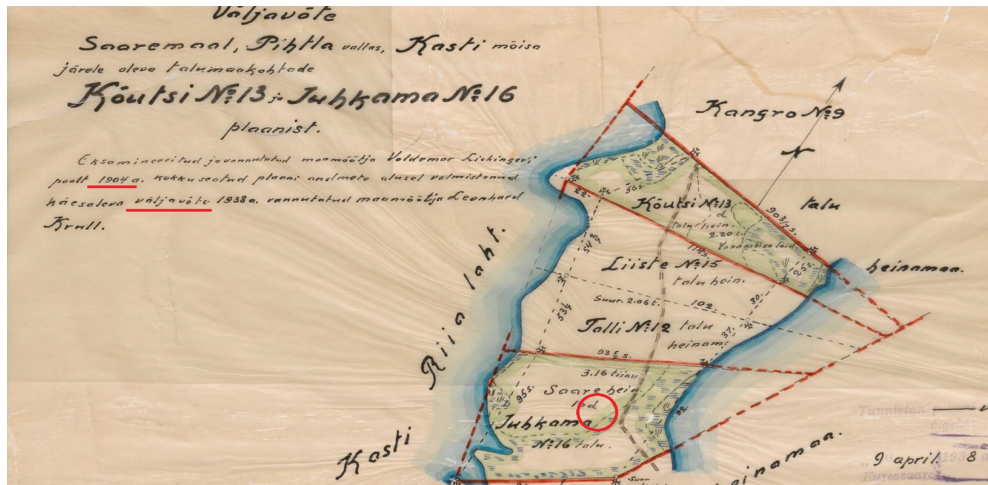
1958. a Kingissepa rajooni Pihla külanõukogus asuva Sandla sovhoosi maakasutuse plaan on (kopeeritud 1956. a fotoplaani dešifreeringult) asetatud kroodineerituna maa-ameti aktuaalsele kaardile.

Praegusel Kõutsi maaüksusel asunud hoone (vt punane riskülik) gabariidid on jooniselt mõõdetuna umbes 13x7,5 m.
