# TORGU VALLAVALITSUS

### **Ekspertarvamus**

**Saare maakonnas Torgu vallas Türlu külas Penumetsa II kinnistul  
paikneva rajatise keskkonnamõjudest**

Tallinn 2008

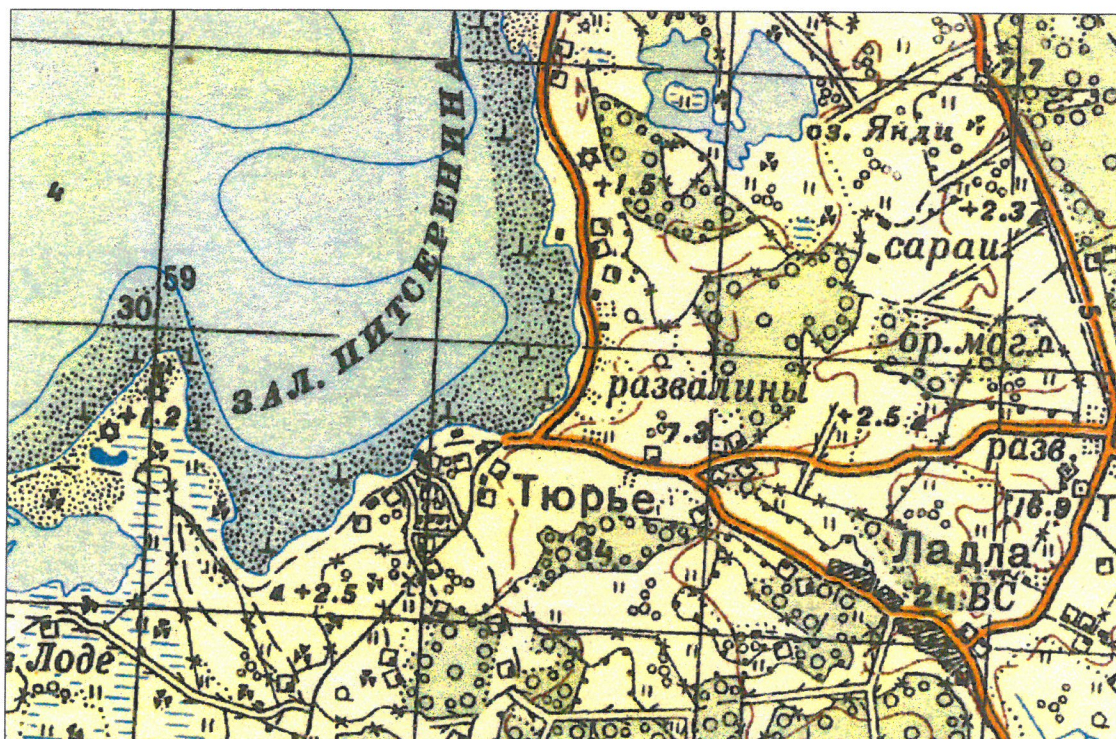
**Joonis 1.** Väljavõte 1.50 000 kaardist ( ~1950. aastate väljalase). Türi küla rannas mere pool teed paikneb 2 kuuri. Rannakülade hooned-krundid aga maa pool teed.

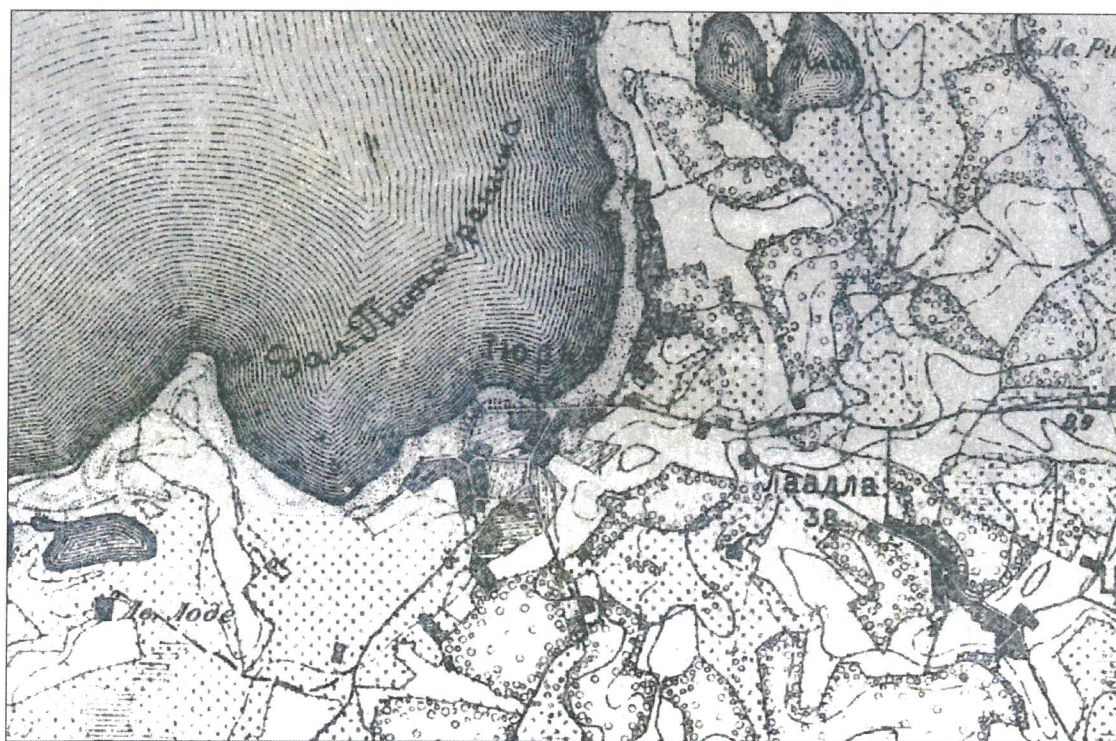
**Joonis 2.** Sama piirkond. Väljavõte 1.42 000 kaardist ( ~1900. aastate algus). Türi küla krundid on selgesti nähtavad. Rannas ega rannalähedases meres pole võimalik mingeid objekte eristada
